# 掘り起こし調査等における 高濃度PCB廃棄物等の発見事例

令和3年3月

環境省 環境再生・資源循環局 廃棄物規制課  
ポリ塩化ビフェニル廃棄物処理推進室

# 計画的処理完了期限後に発見された 継続保管事例

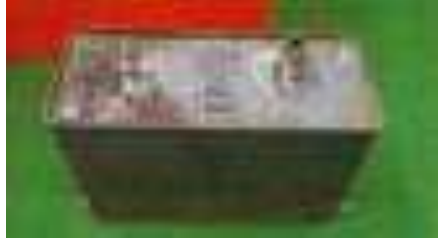
| No. | 発見経緯 | 写真 |
|---|---|---|
| 2 | <p>変圧器・コンデンサーの掘り起こし調査対象事業場に立ち入り調査を行った際、<b>高効率交流アーク溶接機</b>が発見された。内部を確認したところ、高濃度PCB含有コンデンサーが内蔵されていた。</p> | <p>発見された<br/>高効率交流アーク溶接機</p> <p>内蔵されていた<br/>コンデンサー</p> |

変圧器・コンデンサーの現場調査にて非自家用電気工作物が発見される場合がある。高圧受電設備以外へも注意を払って調査することが望ましい。

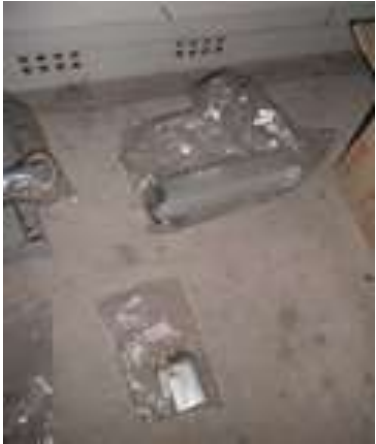
| No. | 発見経緯 | 写真 |
|---|---|---|
| 2 | <p>解体工事にあたっては、自治体職員が必ず現場パトロールを実施しているが、その<b>解体現場パトロール中にビニール袋に入った安定器</b>を発見した。</p> | <p>解体工事現場をパトロール</p> <p>ビニール袋に入った安定器を発見した</p> |

解体を行う予定の建物で発見される場合があるため注意が必要。

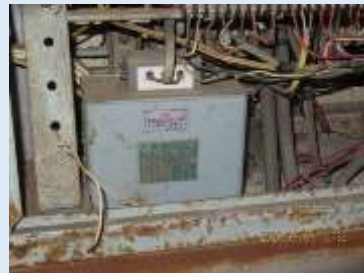
| | 事例の概要 | 写真 |
|---|---|---|
| 3 | 自治体所有の <b>廃ポンプ場</b> に建物建設計画があり、ポンプ場撤去のため <b>制御盤内</b> を確認したところ高濃度PCB低圧進相コンデンサー(9kg)を発見した。 | <p>制御盤内に<br/>低圧進相コン<br/>デンサーが<br/>発見された</p> |

- 立入調査を行う場合には、非自家用電気工作物にも注意する。
- 今回事例に挙げた溶接機他、レントゲン機器や昇降機制御盤にも注意を行う。
- ポンプ場は無人となっている場所が多いため、調査漏れとなりやすい。再調査を行っておくことが有効。
