木造の屋外階段等の防錆措置等ガイドライン事例集の公表について（周知依頼）

木造の屋外階段等の防腐措置等ガイドライン事例集
—防腐措置等及び維持管理に関する具体事例及び解説—

令和4年3月

屋外階段の防腐措置等検討 TG

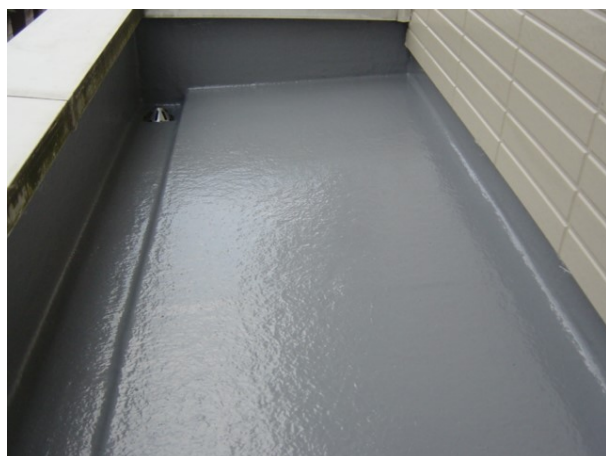
木造の屋外階段では、雨等の水分が階段部材に到達しても、踊り場等の床面・踏板の上面、及びその周囲に立ち上がる壁面・蹴上の側面に、防水処理を施して、劣化因子となる水分が階段部材内部の木材まで到達しない措置をする必要がある。木造の屋外階段の防水層としては、不透水性被膜を構成することにより水分の浸入を防ぐ、塗膜防水（写真 1.2.1、写真 1.2.2 参照）等のメンブレン防水工事が有効である。

写真 1.2.1 FRP系塗膜防水の
施工の事例

加えて、防水層を越えた事故的な水分の浸入に対して、排水・乾燥できる機構を備えておくことも重要である。例えば写真 1.2.1 のような防水仕様では、下地合板等の下面に空気が接するようにすることで、階段部材の裏面から水蒸気を排出できる納まりとすることができる。このように、防水処理だけでなく、階段部材内部の乾燥状態を維持できるフェイルセーフ的な措置を採用することによっても、腐朽等の被害を軽減することも考えられる。

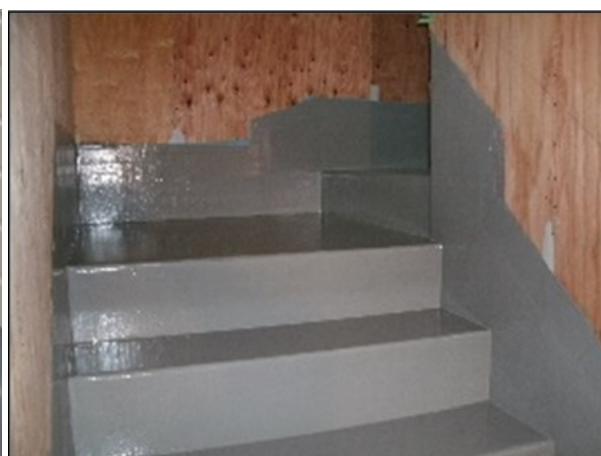
写真 1.2.2 屋外階段の
塗膜防水施工の事例

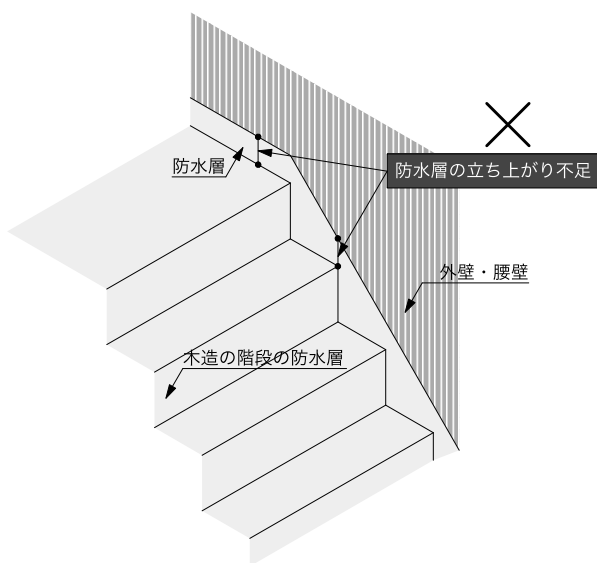
防水層は、防水層裏面に漏水しない納まりとする必要がある。例えば、屋外階段の周囲に立ち上がる壁面等における防水層の立ち上がり高さを十分に確保することで、大雨により多量の降水が発生した場合にあっても、防水層を越えて、防水層の裏面に水分が浸入することを防ぐことができる。防水層の納まりが不適切な場合（図 1.2.1 参照）や、接合具等が防水層を貫通し防水層に欠損が生じる場合（図 1.2.2 参照）は、階段部材内部や建築物の部材内部に水分が浸入し、木材が短期間に劣化（写真 1.2.3 参照）する原因になる。また、防水層の下地処理が不十分であると、防水層が欠損する原因となるため、適切な施工も重要である（参考事項 1 参照）。

図 1.2.1 防水層の立ち上がりが不十分な事例

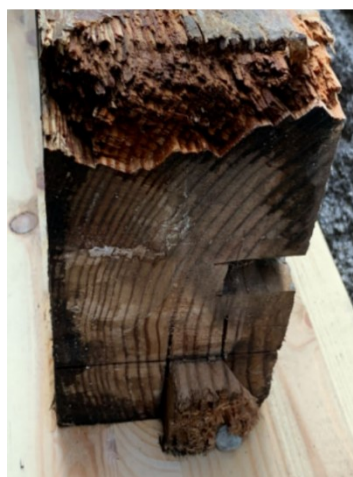
写真 1.2.3 水分の浸入により木材が腐朽した様子

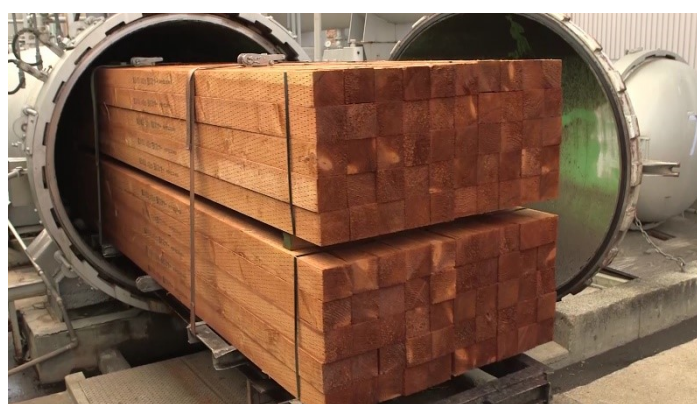
製材の日本農林規格（JAS 1083）では、使用する木材保存剤の種類を定め、表 1.3.1 の性能区分に応じて、浸潤度の基準と、薬剤の種類別に吸収量の基準が定められている。木造の屋外階段と建築物の木造部分との接合部に使用する木材^{*1}には、性能区分 K3（北海道又は青森県の区域内に存する共同住宅の場合は K2）相当、又はこれと同等以上の効力を有する薬剤処理（写真 1.3.1 参照）をすることが求められる（参考事項 2 参照）。階段部材に使用するすべての木材にも同様の薬剤処理をすることが推奨される。

写真 1.3.1 薬剤を加圧処理する注薬缶

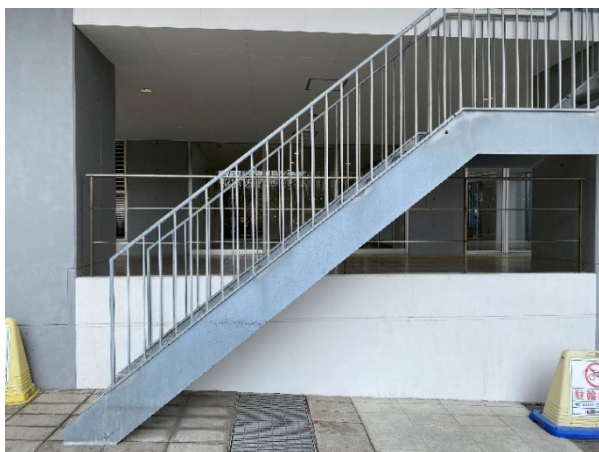
防錆措置には、一般的な方法として、鋼材への塗装（写真 1.3.4 参照）、亜鉛めっき処理（写真 1.3.5 参照）、及び亜鉛めっき鋼材への塗装の 3 つの方法がある。

鋼材への塗装としては、国土交通省大臣官房官庁営繕部「公共建築工事標準仕様書」（以下、「標仕」）の第 18 章塗装工事に示される錆止め塗料塗りを下塗りとして、合成樹脂調合ペイント塗り及び耐候性塗料塗りを適用することが一般的である。また、工場塗装された塗装鉄骨部材を利用することも考えられるが、接合部等には適切な防錆措置が必要である。

写真 1.3.4 塗料による防錆措置の事例

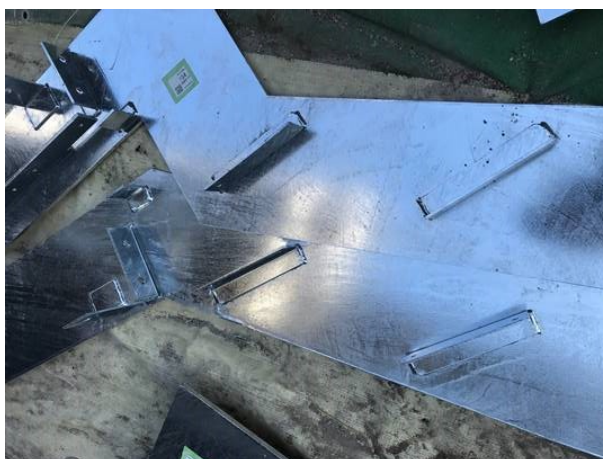
鉄鋼面に対する亜鉛めっき処理に関しては「標仕」の第 7 章鉄骨工事に示される溶融亜鉛めっき工法を適用することが一般的である。溶融亜鉛めっき工法とする場合は、JIS H 8641（溶融亜鉛めっき）による JIS マーク表示認証工場での溶融亜鉛めっき作業を行い、鋼材の板厚に相応した膜厚（表 1.3.4 参照）とする。亜鉛めっき鋼材を現場で組み立てる際に欠損が発生した場合は、高濃度亜鉛末塗料又は亜鉛溶射等により補修を行う。

写真 1.3.5 溶融亜鉛めっきによる防錆措置の事例

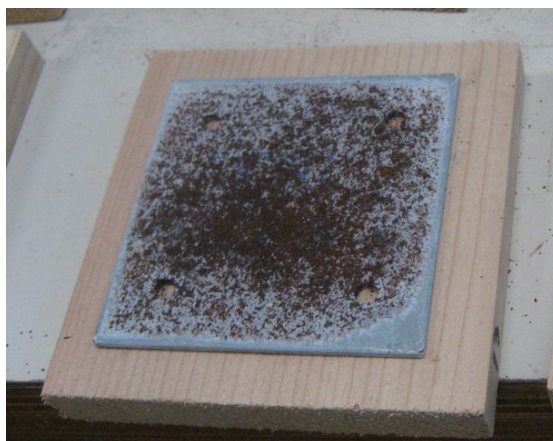
また、木材の含水率が高くなるような箇所において、薬剤処理した木材と鋼材が接触すると、化学反応により鋼材が腐食する原因になることがある。この現象を防止するには、木材の接合部に接合金物や接合具を使用する場合には、鋼材の腐食に影響が少なくなるよう、木材の薬剤処理の方法を選択することが望まれる。亜鉛めっき処理を施した鋼材が防腐処理を施した木材と直接接触する場合には、付表 1.3.5 の組み合わせによっては、写真 1.3.6 のように、接触面が腐食しやすくなる。亜鉛めっき鋼面と防腐処理木材の直接の接触を避けるために、腐食の影響のない材料を介在させるか、亜鉛めっき鋼面に異種金属接触腐食を生じない塗装をする等の対策が必要である（参考事項 3 参照）。

写真 1.3.6 保存処理剤が影響した金属の腐食の様子

自然電位の高い（貴な）金属と自然電位の低い（卑な）金属が接触すると、電位差によって腐食電流が生じて卑な金属に腐食が発生する。これを異種金属接触腐食と呼ぶ。木材保存処理薬剤の中には銅を含むものがあり、銅は鉄（鋼）に比べて自然電位が高いため、鋼を腐食させやすい。また、腐食は電気化学的現象であるため、鋼と木材で構成される回路の導電性が高いほど鋼は腐食しやすい。すなわち、イオン等の導電性物質を含んだ状態で木材の繊維飽和点（約 28%以上）を超えると、防腐処理によらず腐食が促進されるので注意を要する。

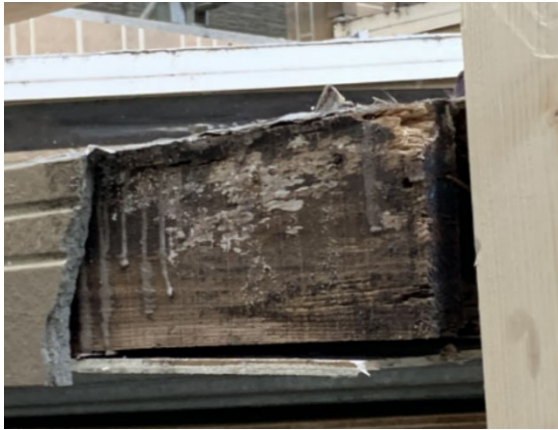
写真 2.1.1 木造階段の外装材料の
欠損と木材の腐朽の事例

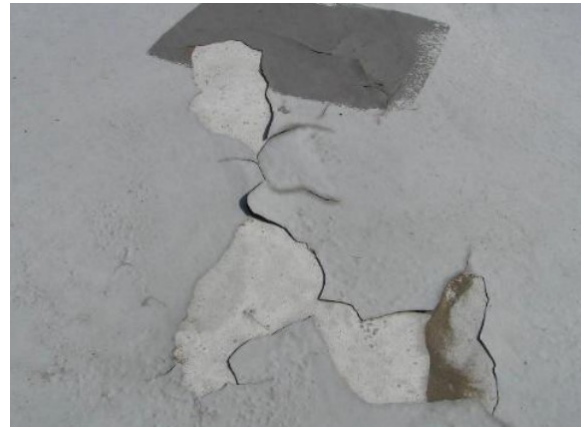
写真 2.1.2 防水層の破損の事例

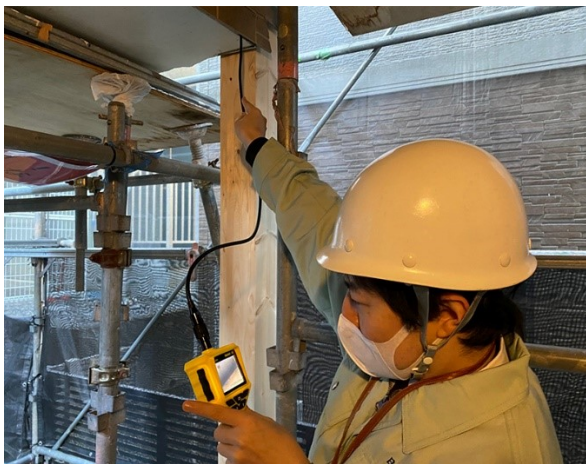
写真 2.2.1 ファイバースコープを使った点検の例

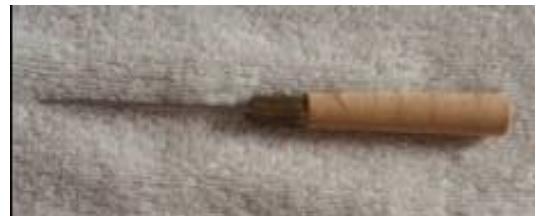
写真 2.2.2 千枚通し (例)

| | ガイドラインに基づく専門家による定期的な点検 | 定期調査 |
|---|---|---|
| 点検・調査方法 | i) 点検口が設けられている場合は、点検口から目視点検等を実施 ii) 点検口が設けられていない場合は、目視点検のほか、ファイバースコープ（写真2.2.1）による点検、ドライバーや千枚通し（写真2.2.2）等による触診等を実施。その結果、劣化のおそれが認められる場合は、階段の被覆材を取り外して、目視、触診、水分計（写真2.2.3）による含水率測定、点検ハンマー（写真2.2.4）を用いた打診等を実施 | i) 点検口が設けられている場合は、点検口から目視点検等を実施 ii) 点検口が設けられていない場合は、目視点検のほか、ドライバーや千枚通し（写真2.2.2）等による触診等を実施 iii) 設計図書等により、避けるべき設計・施工事例（ガイドライン6.(1)）への該否を確認 |

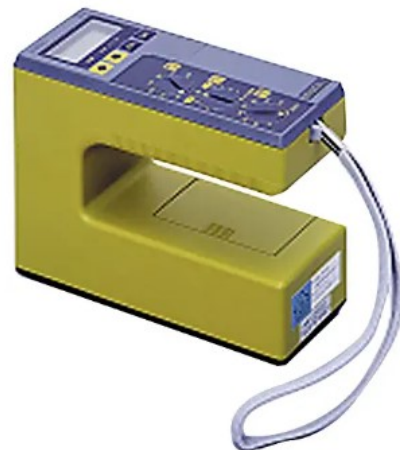
写真 2.2.3 高周波誘電率式水分計 (例)

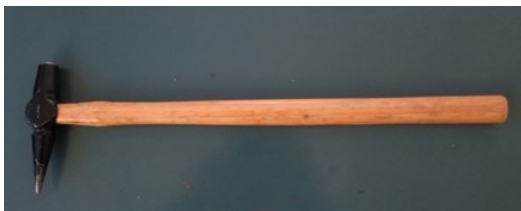
写真 2.2.4 点検ハンマー (例)

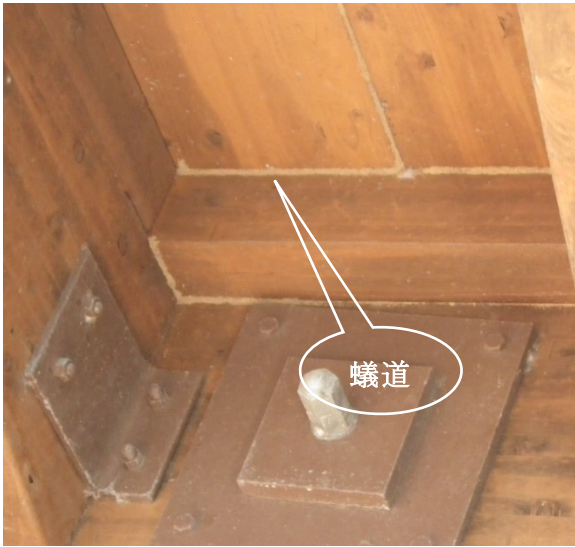
写真 2.2.5 しろありの蟻道の事例

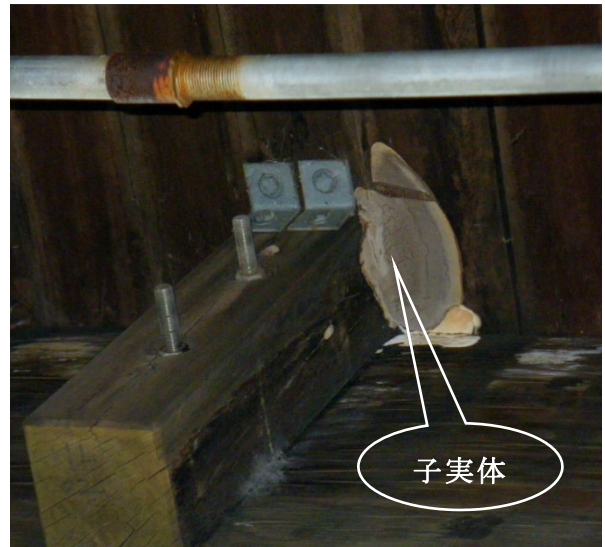
写真 2.2.6 木材腐朽菌の子実体の事例
